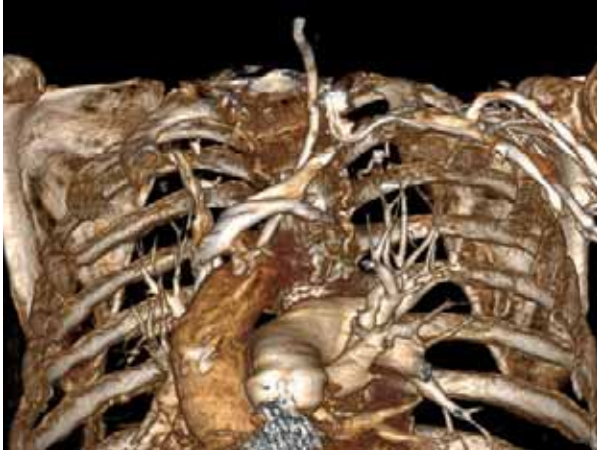
RYCINA 18.4.

Angiografia tomografii komputerowej – stan po założeniu cewnika centralnego, od tyłu ominął żyłę szyjną wewnętrzną i ramienno-głową prawą, nakłuta tętnica szyjna, końcówka cewnika wprowadzona do aorty wstępującej.

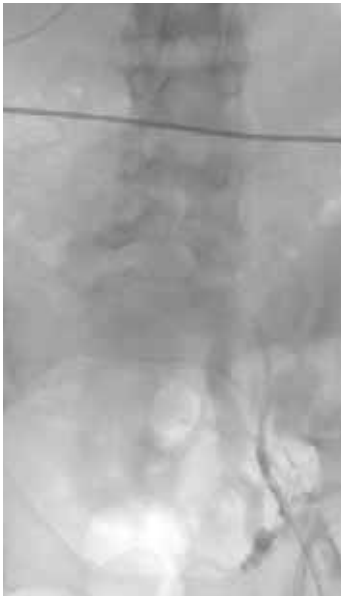
RYCINA 18.5.

Nieprawidłowe wprowadzenie cewnika dializacyjnego. Chory z niedrożną żyłą biodrową wspólną prawą i rozwinętymi naczyniami krążenia obocznego. Cewnik dializacyjny wprowadzony poza naczynia.

Ryzyko uszkodzenia żył podczas wprowadzania cewnika dializacyjnego jest istotnie większe w przypadku ich niedrożności i/lub zwężenia oraz obecności patologicznych naczyń krążenia obocznego (ryc. 18.5). Nierozpoznane wcześniej zwężenia i niedrożności dużych żył będące miejscem zwiększonego oporu w czasie wprowadzania narzędzi wewnątrz-naczyniowych (prowadników, cewników, koszulek) są najczęstszym miejscem uszkodzenia ściany naczynia (ryc. 18.6). Podobnie przyczyną urazu ściany żyły może być niekontrolowane wprowadzenie narzędzi wewnątrz-naczyniowych lub nawet cewnika do małych bocznych spływających do żyły – należy pamiętać, że każde wy-czucie zwiększonego oporu wymaga dokładnej kontroli obrazowej przed kontynuacją zabiegu (ryc. 18.7).
