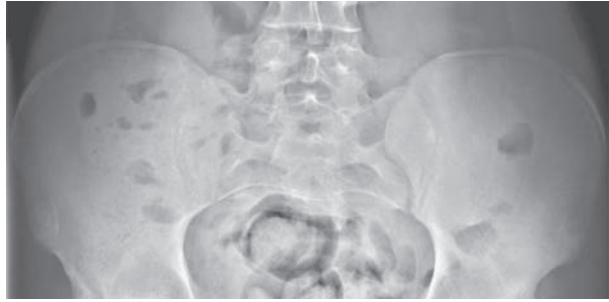
Rycina 3.5.

Zdjęcie radiologiczne przedstawiające 75% rozwoju apofizy – IV stopień według testu Rissera.
Materiał własny.

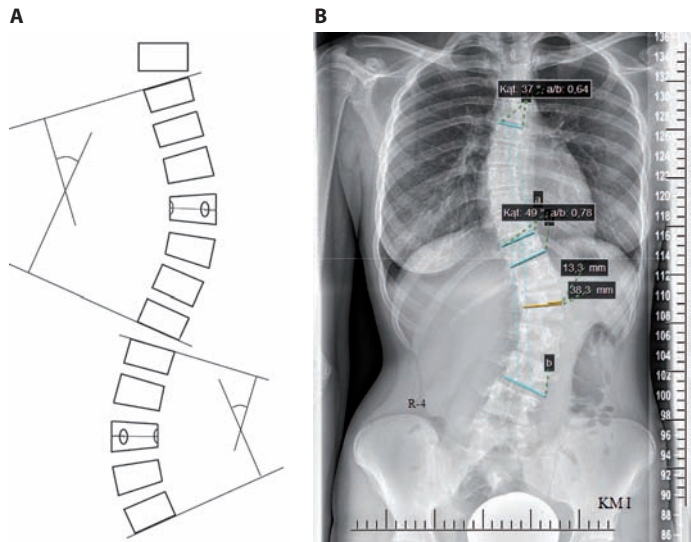
Rycina 3.6.

Analiza zdjęcia RTG: schemat (A) oraz pomiary komputerowe (B) na zdjęciu radiologicznym.
Materiał własny.

Analizę zdjęcia radiologicznego standardowo wykonuje się ręcznie z wykorzystaniem linijki, kątomierza oraz ekierki, niemniej jednak rozwój technologii sprawił, że obecnie coraz częściej zdjęcia wykonane na kliszy stopniowo wypierane są przez obraz zapisany na nośnikach pamięci, a dokonywanie pomiarów odbywa się za pomocą programów komputerowych (ryc. 3.6). Wykorzystanie nowoczesnej technologii zwiększa możliwość powiększenia obrazu, a tym samym wykonania bardziej rzetelnego pomiaru.
